### RETOUR SUR LES AMENAGEMENTS HYDRAULIQUES REALISES EN 2013

La présente note est basée sur la visite des sites réalisée le 21 mars 2014, à l'issue de la première saison de drainage après mise en œuvre des aménagements, ainsi que sur le suivi réalisé par le bassin-versant.

avril 2014

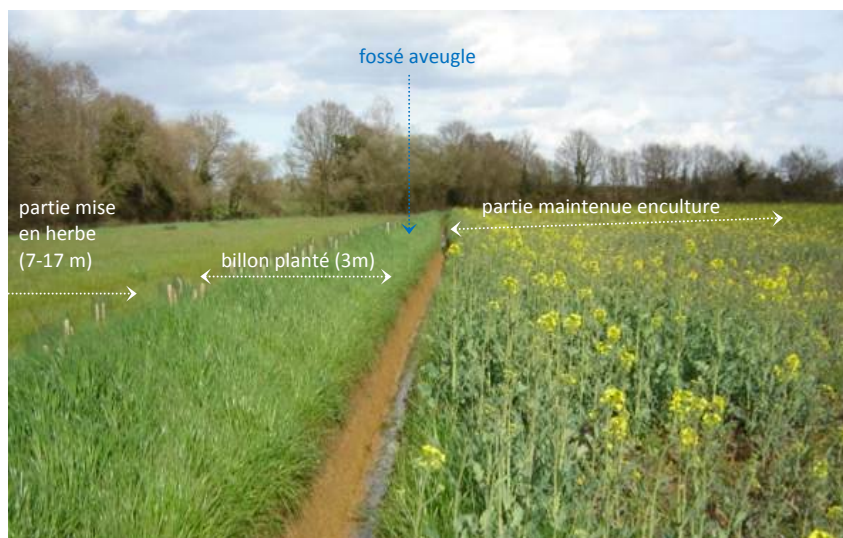
### Photo 1 (Cf. plan) : section initiale

Le **billon** mis en place est surélevé de 20-30 cm, large de 3 m et planté sur 3 rangs. Les essences sont adaptées aux conditions (boutures de saules dans les zones d'accumulation, frênes, chênes, aulnes sur les zones plus sèches).

Le **fossé aveugle** (env. 630 m de long) en amont du billon a été creusé à 80-90 cm. Son tracé, sauf sur les secteurs d'accumulation prévues, est le plus souvent calé sur la limite des parties déjà en herbe avant aménagement. Un batardeau permettant un ralentissement de l'écoulement a été mis en place juste avant la buse qui permet l'accès à la partie en herbe.

Il est marqué sur sa longueur par des sections successives d'écoulement et de stockage liées à la mise en place d'un batardeau ainsi que du fait de la topographie du terrain. Lors de la visite, le débit généré dans sa partie initiale se transmettait malgré tout jusqu'à son exutoire et générait une surverse finale.

1. **Comblement du fossé dans sa partie initiale** : revenir à une profondeur inférieure à 40 cm , jusqu'à 60 cm au niveau du bâtardeau,
2. **Correction du tracé du fossé aveugle** : l'idéal serait de repositionner le fossé en le rapprochant du tracé proposé à l'origine, en particulier sur les secteurs 1, 2 et 3. Cette proposition sera difficilement acceptable par l'exploitant, sauf peut-être sur la partie où le flacage a été accentué (secteur 2) et sur la partie finale (secteur 3) où la surverse, le flacage, le ruissellement et l'érosion constatées sont de bons arguments et induisent des pertes dans la culture. Le fait que les plantations aient été mise en œuvre dès le premier hiver ne va pas faciliter un repositionnement de l'aménagement. La priorité doit être mise sur la correction de la partie finale afin de limiter les risques de surverse.

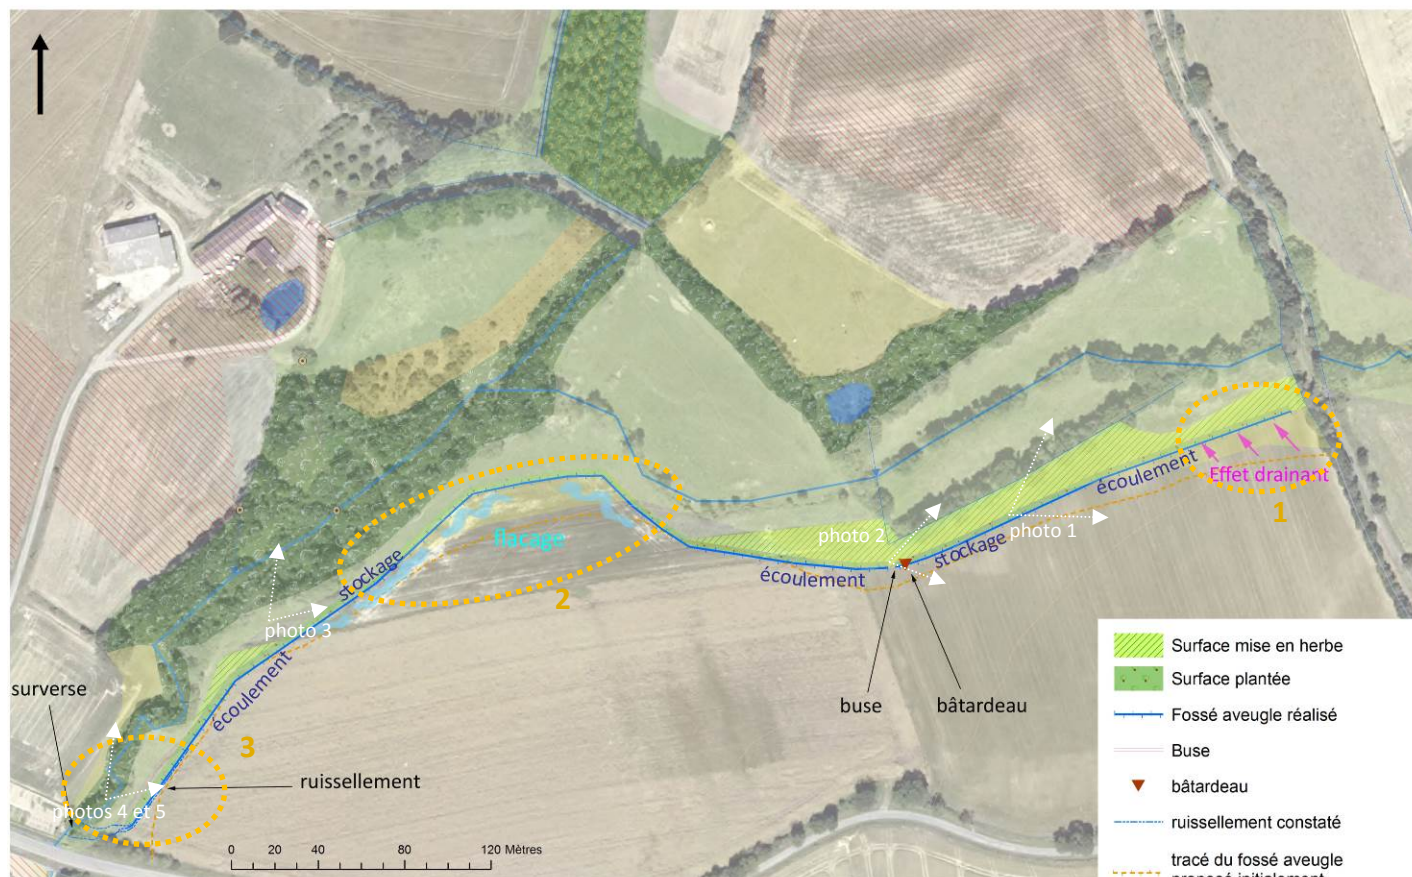
**Photo 2** : batardeau et zone de stockage en amont

3. Mise en place de **bâtardeaux supplémentaires** le long du fossé, favorisant des zones de rétention mieux réparties et une diffusion des risues de surverse pour l'instant concentrés à l'exutoire.

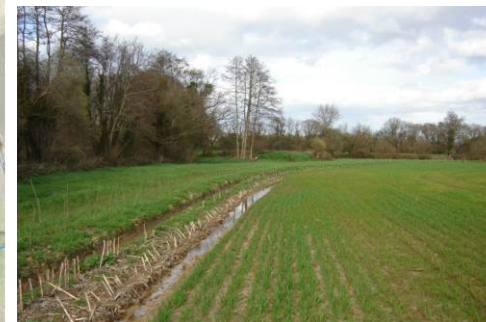
**Photo 3 :** flacage dans la partie cultivée et genèse d'un ruissellement parallèle à l'aménagement, sur son flanc amont

1. **effet drainant** sur la partie cultivée au niveau de la section initiale du fossé aveugle (trop profond, positionné trop bas dans les terrains),
2. **flacage important** au sein de la partie maintenue en culture dans la partie centrale où le fossé aveugle est également positionné trop bas,
3. le débit de drainage constaté dans la partie initiale est transmis tout au long de l'aménagement malgré les zones de stockage liées aux points bas et au bâtardeau mis en place. Il induit une **surverse** qui se cumule au ruissellement issu des zones de flacage. Le tout aboutit dans le ruisseau de façon plus ou moins directe. Une possible érosion des berges est suspectée.

4. Afin de réduire le ruissellement et suivant la faisabilité des propositions précédentes, mise en place d'une **bande enherbée** complémentaire (> 5 m) , sur la partie cultivée, le long du fossé.

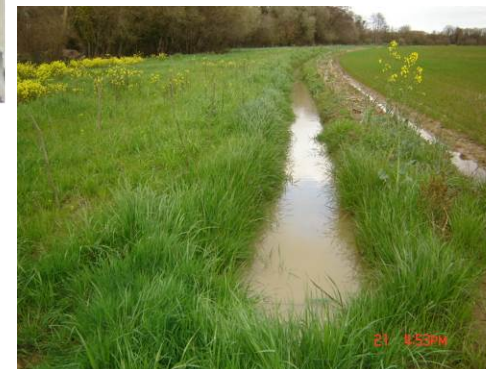
**Photo 4 :** section finale du fossé aveugle, trop plein générant une surverse continue

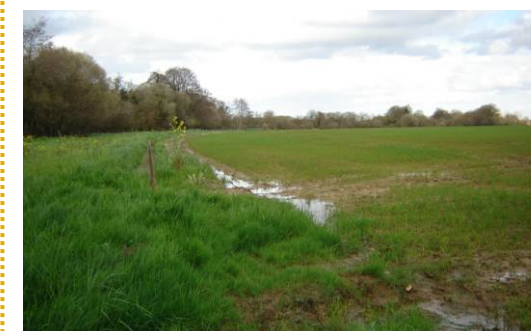
**Photo 5 :** débouché du ruissellement constaté

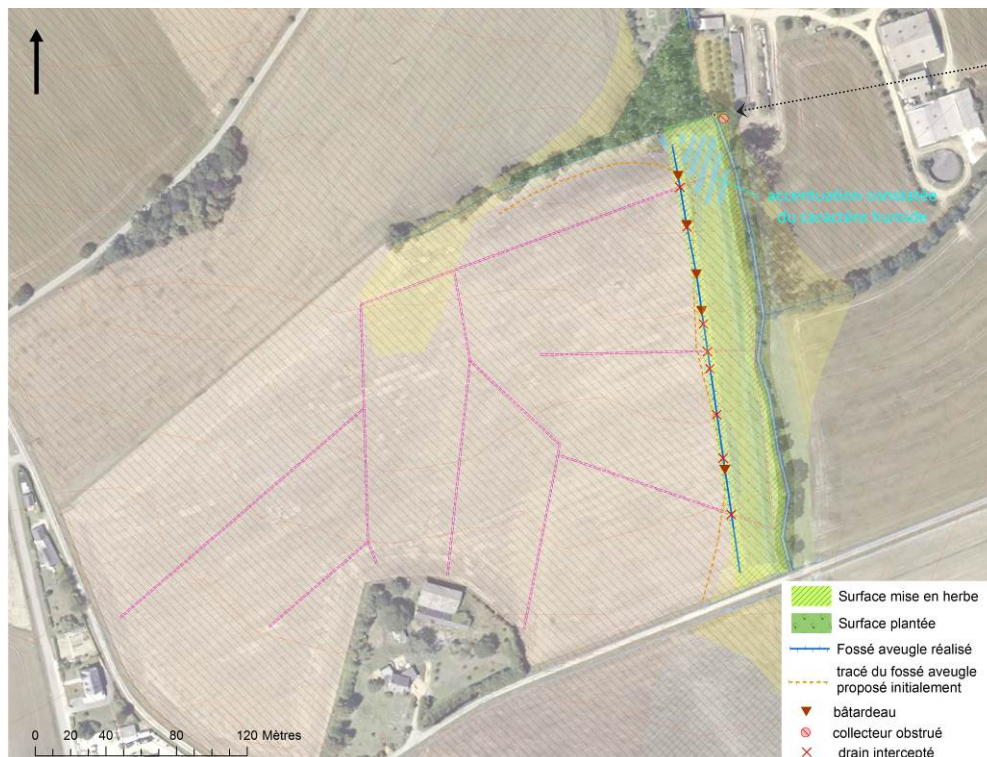
**Photo 1 :** obstruction de l'exutoire dans le ruisseau du collecteur principal (ciment à prise rapide). Un écoulement résiduel est constaté. Cette obstruction aurait pu intervenir un peu plus tard pour diminuer les risques de déchaussement de l'ouvrage et de déstabilisation de la berge.

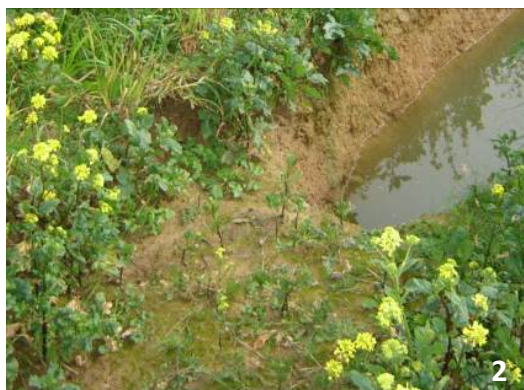
**Photo 2 :** bâtardeau entre deux sections du fossé. Ils ont apparemment bien fonctionnés durant cette première saison.

3. Aménagement des **échancrures** prévues initialement afin de limiter les surverses successives d'une section du fossé vers la suivante. Ces échancrures ne doivent pas être trop creusées : un simple « raclage » sur 5-10 cm environ suffit, de façon à limiter mais sans l'interdire, le débit de surverse d'une section vers la suivante ;

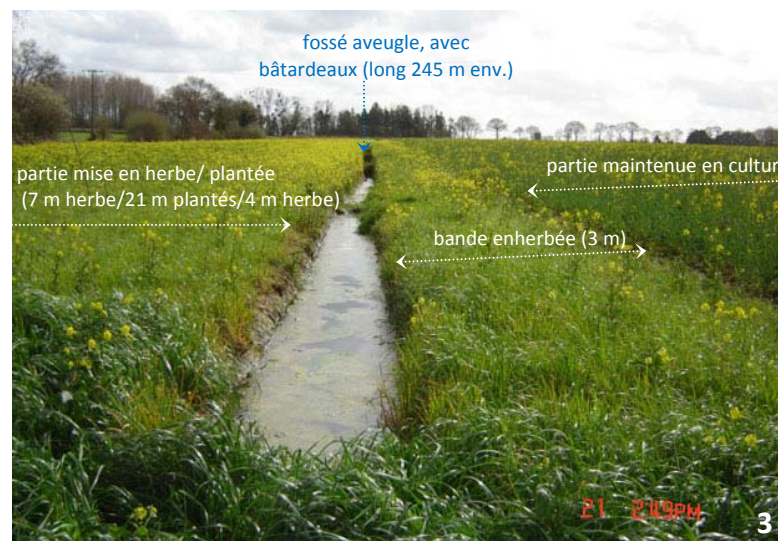
**Photo 3 :** vue du fossé depuis son exutoire : aucune surverse n'est constatée, pas de trace de ruissellement au sein de la végétation (8 m enherbés entre l'exutoire du fossé et le fossé pré-existant au nord de la parcelle).

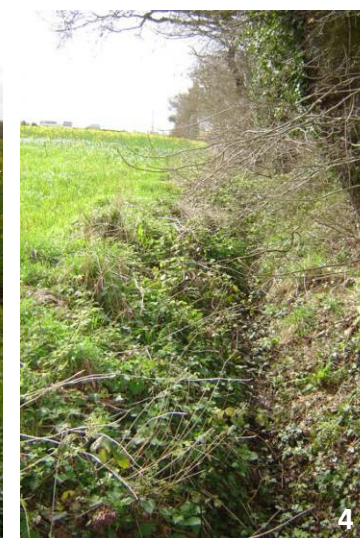
**Photo 4 :** fossé pré-existant au Nord de la parcelle où aboutirait une surverse de la dernière section du fossé aménagé. Sec au moment de la visite, pas de trace de ruissellement.

2. Mise en place d'un ou plusieurs **bâtardeaux supplémentaires** au sein du fossé préexistant au Nord, à l'aval de la zone où aboutissent les éventuelles surverses ;

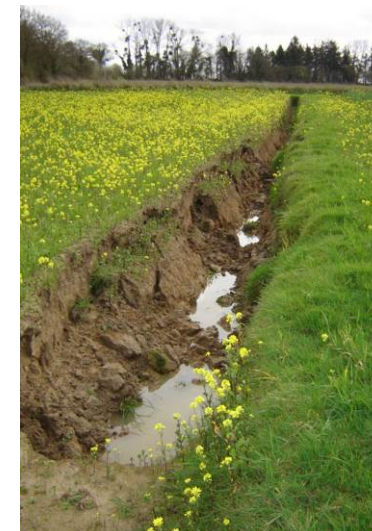
L'effondrement partiel des berges sur la première section peut présenter des risques. Pour autant le travail sur la partie maintenue en culture est dans l'immédiat sécurisé par la présence de la bande enherbée (à droite de la photo). En plusieurs endroits, le fossé se stabilisera en s'élargissant... Le comblement partiel de cette section ne porte pas de préjudice au fonctionnement de l'ensemble dans la mesure où les drains n'ont pas été interceptés au final sur cette section. Il faudra surveiller la situation et l'état de la parcelle cultivée à cet endroit. Un renforcement des berges sera peut-être nécessaire.

**Photo 5** : la première section du fossé, aux berges en partie effondrées.

On note l'envahissement par la crucifère adventice (Ravenelle ?) à priori issue du même sac de semences de dactyle et de fétuque que pour l'aménagement N°1. Une fauche avant fructification est indispensable.
