# SAGE Baie de Saint-Brieuc

## Profil conchylicole - 2019

## Profil conchylicole – baie de Saint-Brieuc

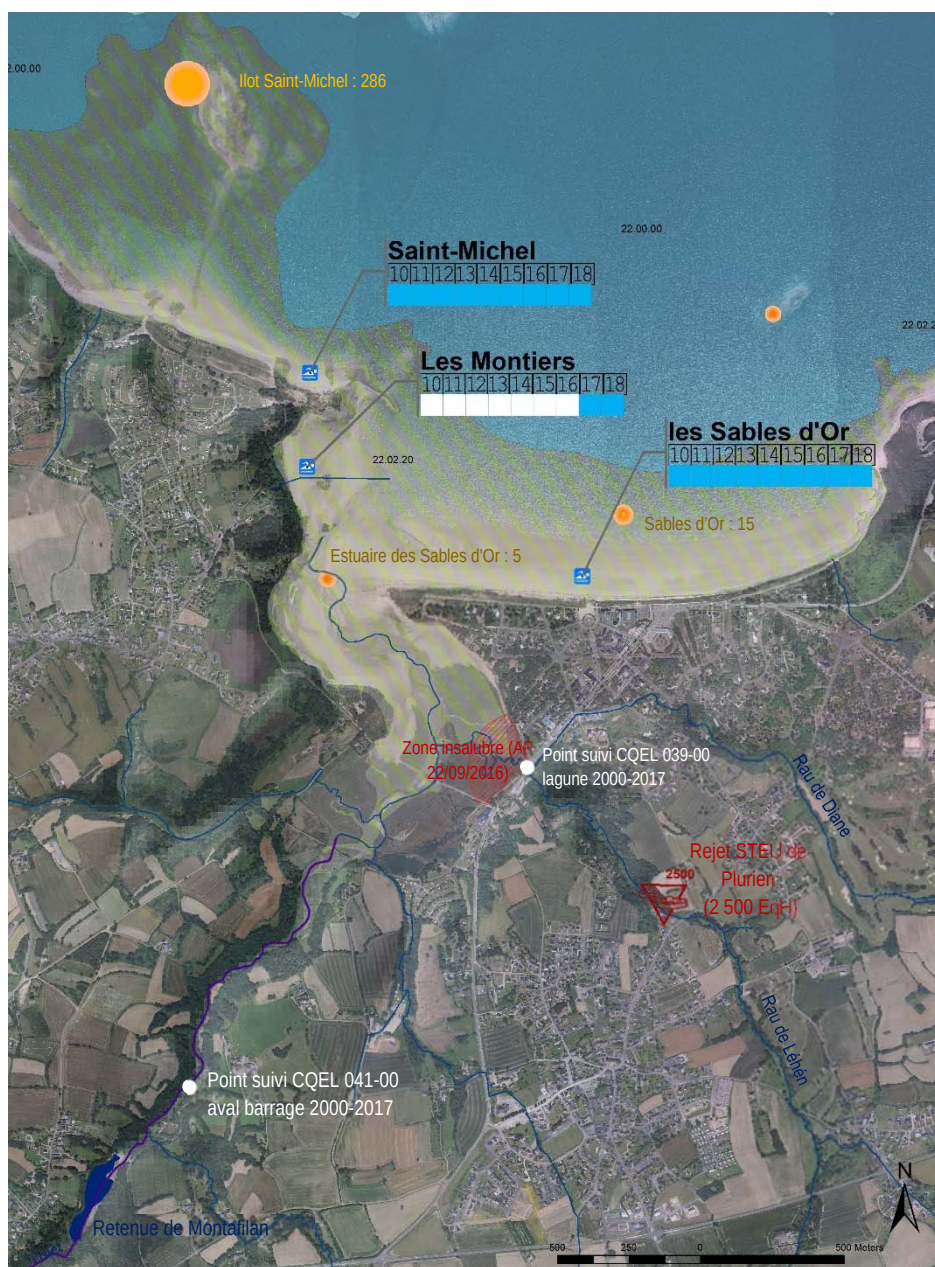
- Ruisseau de Léhen, Islet : lagune des Sables d'Or

Ces deux cours d'eau débouchent dans la lagune des Sables d'Or. Une zone insalubre a été définie à proximité immédiate du débouché du Léhen par l'arrêté préfectoral du 22 septembre 2016.

Le Léhen, au très faible débit d'étiage, est très impacté par le rejet de la station de Plurien. Cette dernière, ainsi que les déversoirs d'orage de son réseau (en partie unitaire en centre-bourg) connaissent de fréquents débordements (DDTM, 2018).

Du fait des conditions de diffusion en mer du panache issu de la lagune, le suivi des sites de baignade à proximité ne montre aucun impact sur ces derniers des contaminations épisodiques (Islet) ou chroniques (Léhen) relevées (EgisEau, Commune de Fréhel, 2012 ; Commune d'Erquy, Setude, 2016) : les deux sites montrent une excellente qualité des eaux (Cf. suivis ARS 2010-2018) et les investigations menées dans le cadre des profils de vulnérabilité montrent que si la lagune est potentiellement contaminée par les flux issus du Léhen et de l'Islet, cette contamination ne touche pas les sites de baignade sites. Il n'y a pas de suivi de la qualité bactériologique des coquillages du site de pêche à pied pourtant très fréquenté situé autour de l'îlot Saint-Michel. Il n'est donc pas possible dévaluer d'impact sur cet usage. Ce site semble essentiellement fréquenté pour les gastéropodes et les crustacés (information à vérifier).

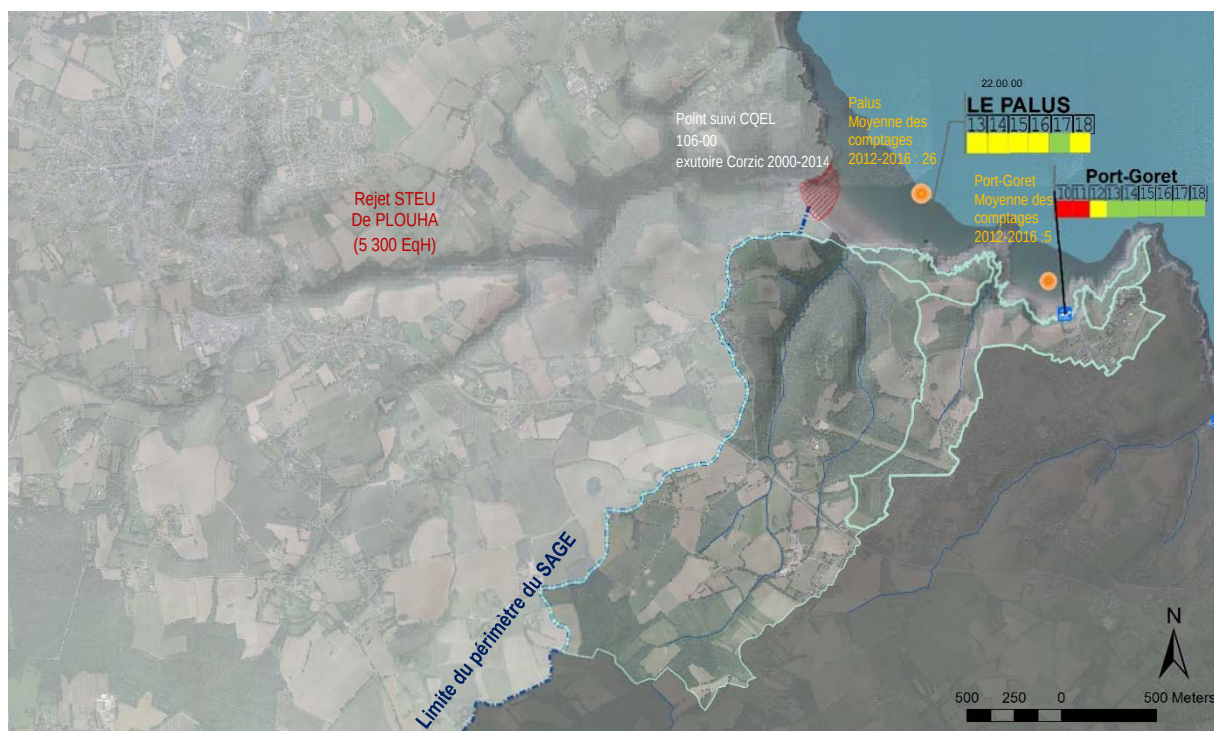
- Le Corzic (plage du Palus à Plouha)

Le corzic n'appartient pas au bassin hydrographique de la baie de Saint-Brieuc mais il est susceptible d'impacter le site de pêche à pied situé sur la plage du Palus, en partie incluse dans le périmètre du SAGE.

Les principales sources potentielles de pollution sont identifiées sur le bassin du Corzic. La modélisation du flux issu du Corzic en mer montre son impact sur le gisement de coquillage, en particulier en vives eaux par conditions de vent Ouest, Nord-Ouest et Nord, avec un impact potentiel jusqu'à Pors Goret à Tréveneuc. Le ruisseau de Pommorio est considéré comme générant un flux faible au vu du nombre très réduit de sources potentielles de pollution situées sur son bassin, mais la proximité de son débouché en mer du gisement de coquillages pourrait induire un impact sur ce dernier. Dans le profil de plage réalisé par IRH conseil pour la commune de Tréveneuc (IRH, Commune de Tréveneuc, 2014), les résultats des suivis mis en place par temps sec et temps de pluie sur ce ruisseau (12 prélèvements entre juillet et septembre de 2010 à 2013) ne montrent

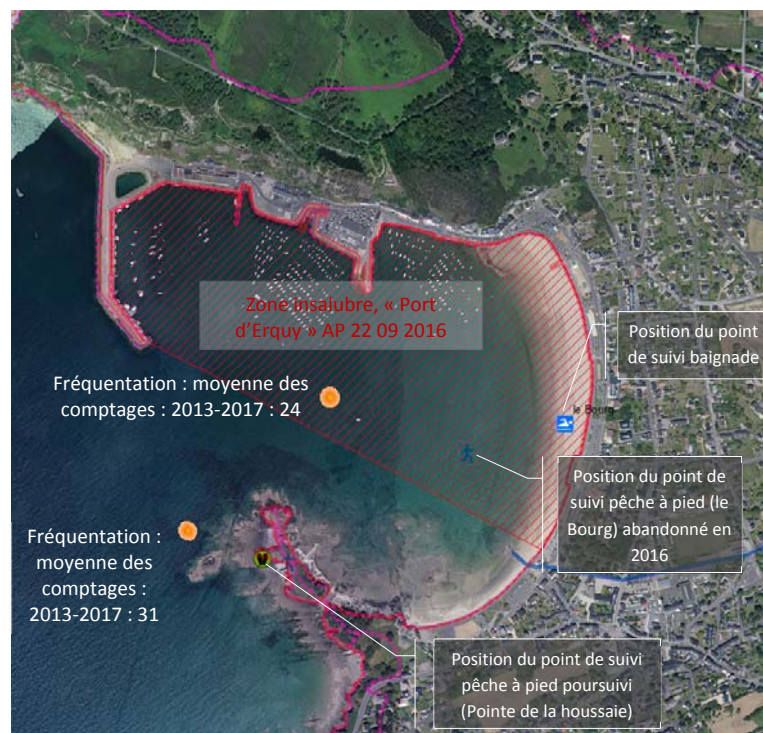
Le site de suivi de la pointe de la Houssaie, est situé au sud de ladite pointe, plus protégé des sources de contamination situées au niveau du port et de la plage. Il présente des résultats stables conduisant à son classement en qualité moyenne\* (site toléré) depuis 2016<sup>9</sup>.

Le site de baignade dit « du Centre », après une nette amélioration à partir de 2012, présente des résultats instables qui ont conduit depuis à plusieurs épisodes de fermeture en saison estivale. Le profil de baignade, réalisé en 2011, actualisé une première fois en 2013 et actuellement en cours de réactualisation (prévue pour mai 2019), identifiait les sources de pollution suivantes (Commune d'Erquy, Egis eau, 2011, 77p. + annexes, 2013, 2 p.) :

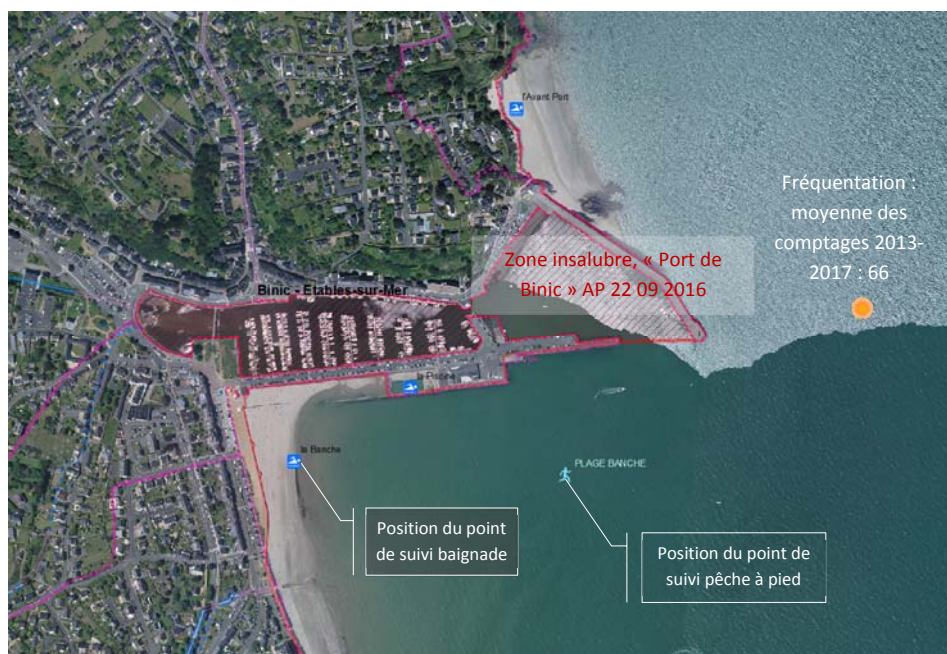
Le site de baignade, après l'amélioration entamée en 2014, est stable, classé « suffisant » depuis 2015. Le site de pêche à pied, situé légèrement plus au large, est en amélioration constante depuis 2015, (en qualité moyenne\*, « site toléré » depuis 2017)<sup>10</sup>.

Les deux autres sites de baignade à proximité (La piscine et l'avant-port) semblent plus protégés des contaminations affectant encore la banche.

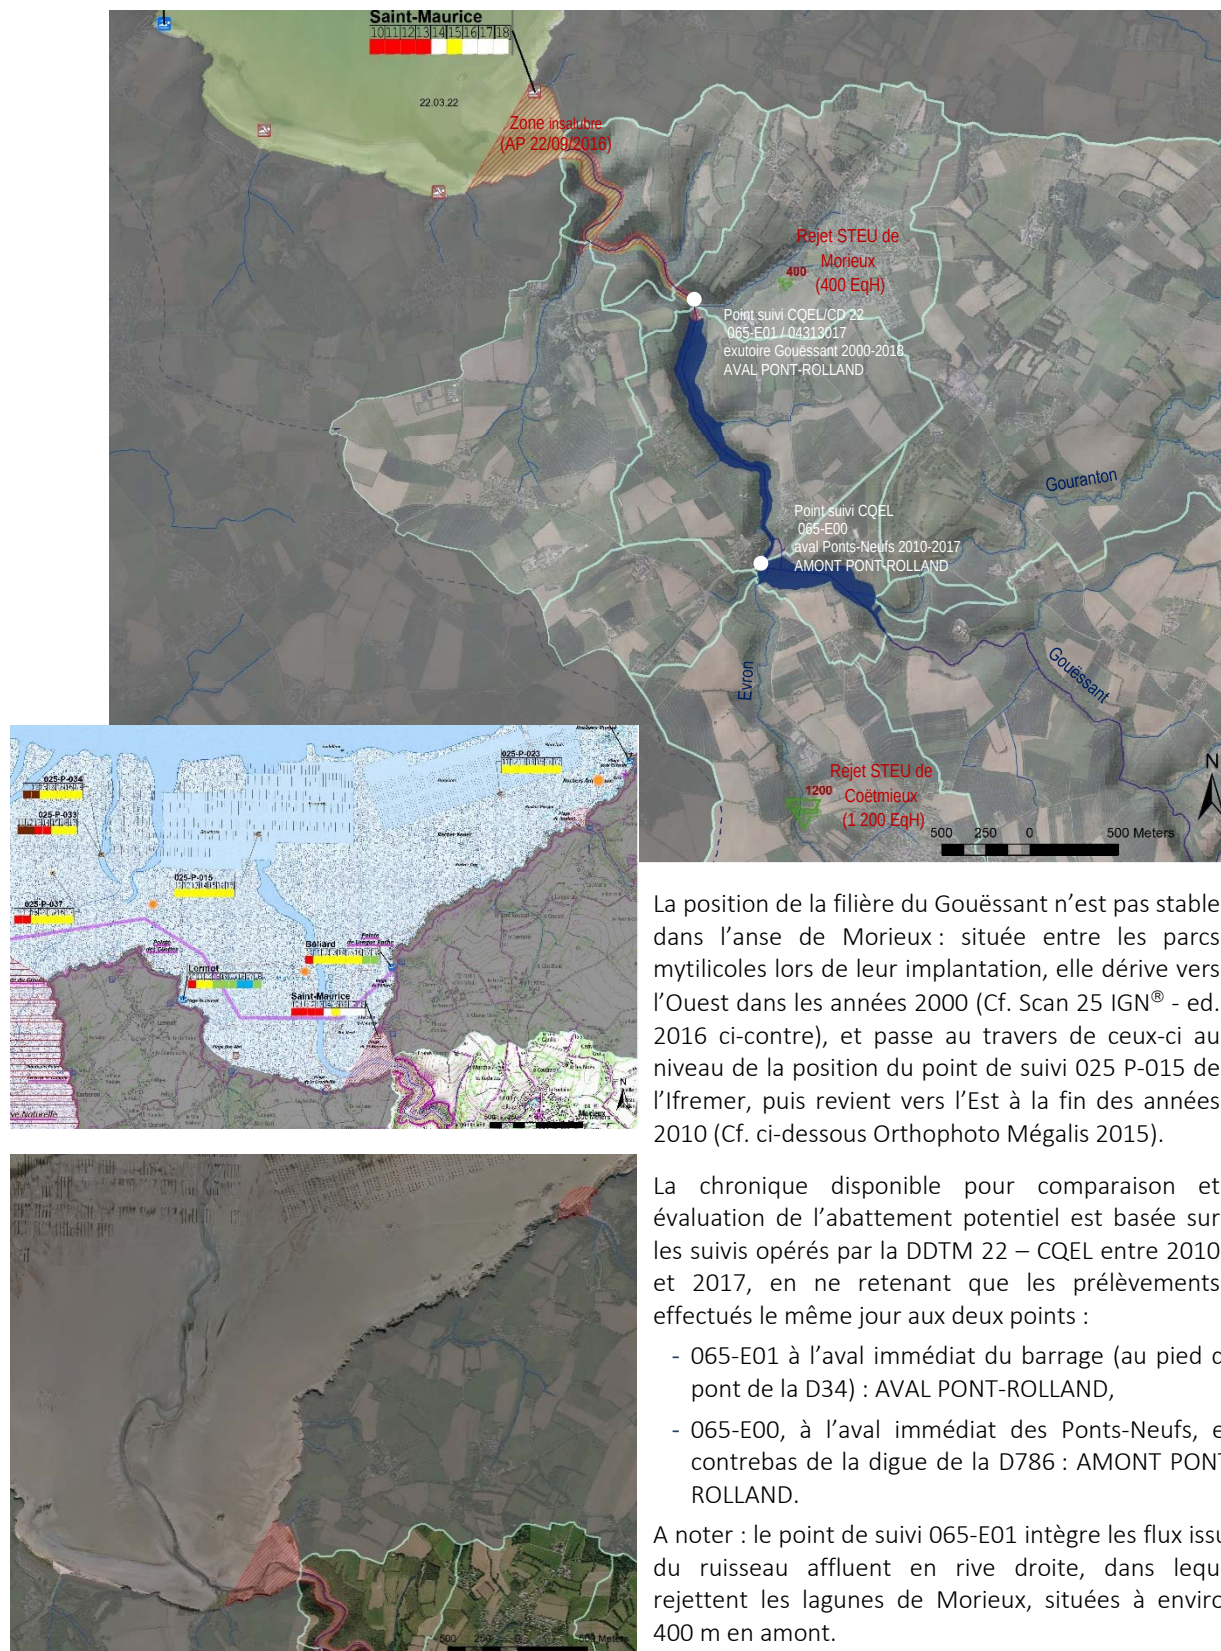
## Annexe 2 : Influence des retenues des Pont-Neufs et de Pont-Rolland sur les flux en provenance du Gouëssant

## Analyse des suivis amont-aval de la retenue de Pont-Rolland

En ce qui concerne les orthophosphates, des périodes de faible abattement dominant, auxquelles succèdent des périodes de dégradation importante entre l'amont et l'aval, mettant en évidence ici encore une source entre les deux points. Les teneurs n'évoluent pas favorablement et les pics (parfois atténués de l'amont vers l'aval, mais de moins en moins souvent à partir de 2015) sont transmis d'amont en aval.
