### RETOUR SUR LES AMENAGEMENTS HYDRAULIQUES REALISES EN 2013

La présente note est basée sur la visite des sites réalisée le 21 mars 2014, à l'issue de la première saison de drainage après mise en œuvre des aménagements, ainsi que sur le suivi réalisé par le bassin-versant.

avril 2014

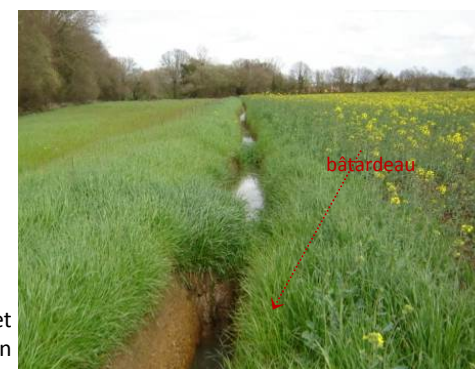
Le **fossé aveugle** (env. 630 m de long) en amont du billon a été creusé à 80-90 cm. Son tracé, sauf sur les secteurs d'accumulation prévues, est le plus souvent calé sur la limite des parties déjà en herbe avant aménagement. Un batardeau permettant un ralentissement de l'écoulement a été mis en place juste avant la buse qui permet l'accès à la partie en herbe.

Il est marqué sur sa longueur par des sections successives d'écoulement et de stockage liées à la mise en place d'un batardeau ainsi que du fait de la topographie du terrain. Lors de la visite, le débit généré dans sa partie initiale se transmettait malgré tout jusqu'à son exutoire et générait une surverse finale.

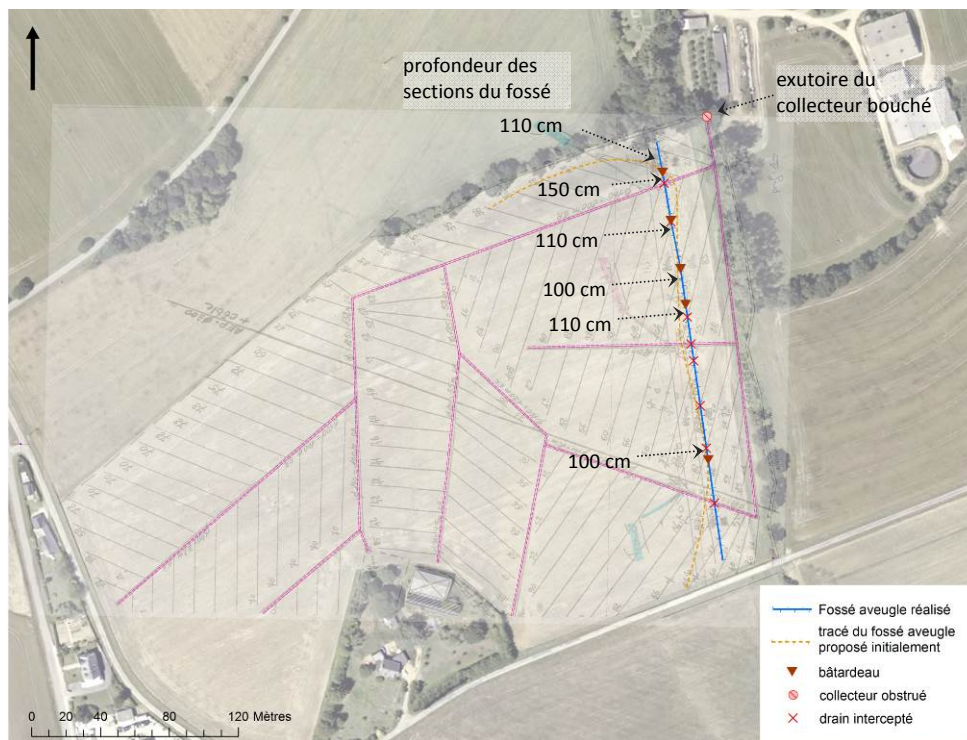
La figure ci-contre replace le schéma de drainage fourni par l'exploitant : il s'est avéré au final bien différent que ce qui était imaginé. Par ailleurs, lors de la réalisation du chantier, il s'est avéré que la position réelle des collecteurs ne correspondait pas forcément au positionnement figuré sur le schéma.

La profondeur d'implantation des drains, prévue à 80 cm, s'est avérée bien plus importante (110 – 140 cm), ce qui a amené des surcoûts de chantier (creusement). Certains drains (partie la plus au Sud), n'ont, au final, pas été interceptés par le fossé.

L'aménagement du fossé n'a pas pu se faire en respectant les préconisations aux niveaux de ses extrémités (remontée dans la parcelle) : son tracé est au final rectiligne et sa profondeur varie de 100 à 150 cm.
